Ремонт рабочих колец насосов перекачки промышленных сточных вод.

Водоканал, Египет

Апрель, 2003

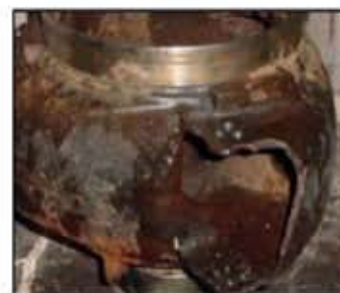
Крыльчатки были разрушены от воздействия эрозии, коррозии и абразива.

1. Кольца после демонтажа (сколы по краям)
2. Подготовленные к ремонту колеса (придали шероховатость и сделали формовку пластинами)
3. Края отлиты из эластомера Belzona® 2111
4. Колеса покрыты защитным составом Belzona® 2121
