Защита нового рабочего колеса насоса Д1250.

Металлургический комбинат, Вологодская область

Июнь 2009

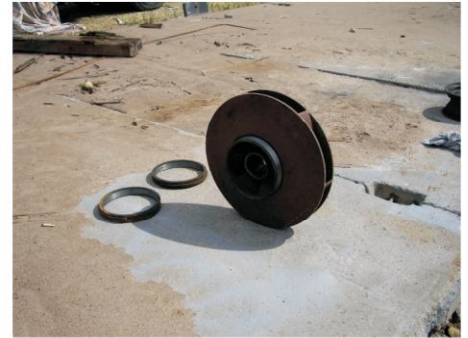
1. Детали рабочего колеса до покрытия
2. Отпескоструенное рабочее колесо
3. Установка в станок
4. Окончание работы

Рабочее колесо было отпескоструено, установлено на станок, зачищен размер посадки под кольца, нанесен материал
