Belzona защищает резервуары горячей воды.

Бак производства горячей воды на ГЭС.

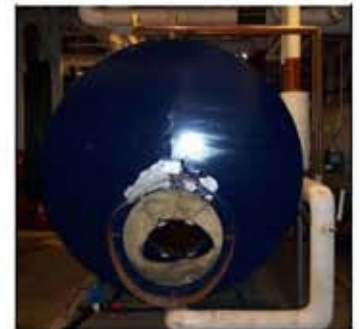
1. Бак на территории ГЭС
2. Вид внутренней части бака
3. Нанесение второго слоя Belzona® 5811
4. Технический консультант внутри бака двумя днями позже

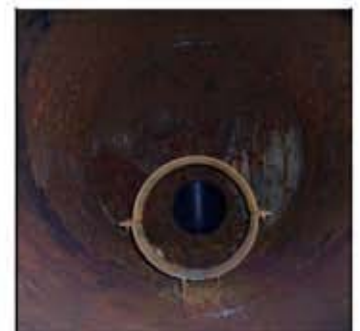
Критический уровень внутренней коррозии.
