## С помощью Belzona отремонтирована центрифуга обезвоживания.

**Заказчик**  
Водоканал

**Дата**  
Февраль, 2001

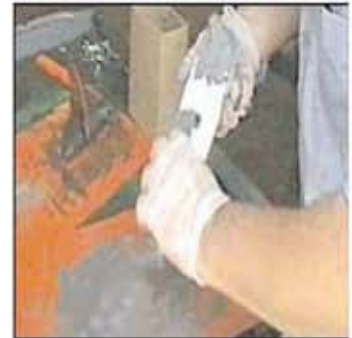
- Фото**
1. Нанесение Belzona® 1111 на керамическую плитку
  2. Закрепление плитки на скребке
  3. Вся плитка смонтирована
  4. Belzona 1811® наносится для защиты болтов и впускного канала

**Методика ремонта**  
Ремонт был выполнен в соответствии с Belzona® методикой SHM-7.
