Belzona® защитила барабанный концентратор.

Водоочистительный завод в Великобритании

Желоб барабанного концентратора

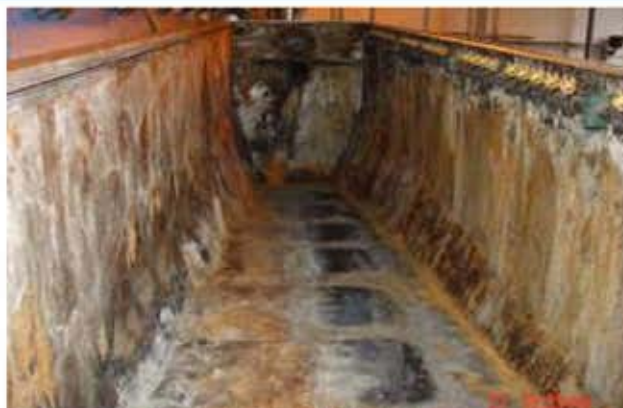
Желоб начал корродировать из-за взаимодействия с сульфатами и хлоридами, присутствующими в сточных водах.

1. Состояние желоба до ремонта;
2. Отпескоструенный желоб, подготовленный к ремонту (1111) и защите (5811);
3. 1 слой Belzona® 5811 закончен;
4. Законченный ремонт.
